Acuerdo Nacional
Unidos para crecer
Palacio de Gobierno del Perú
Lima 21 de marzo de 2017

GESTIÓN DEL RIESGO DE DESASTRES EN EL PERÚ

Julio Kuroiwa H.

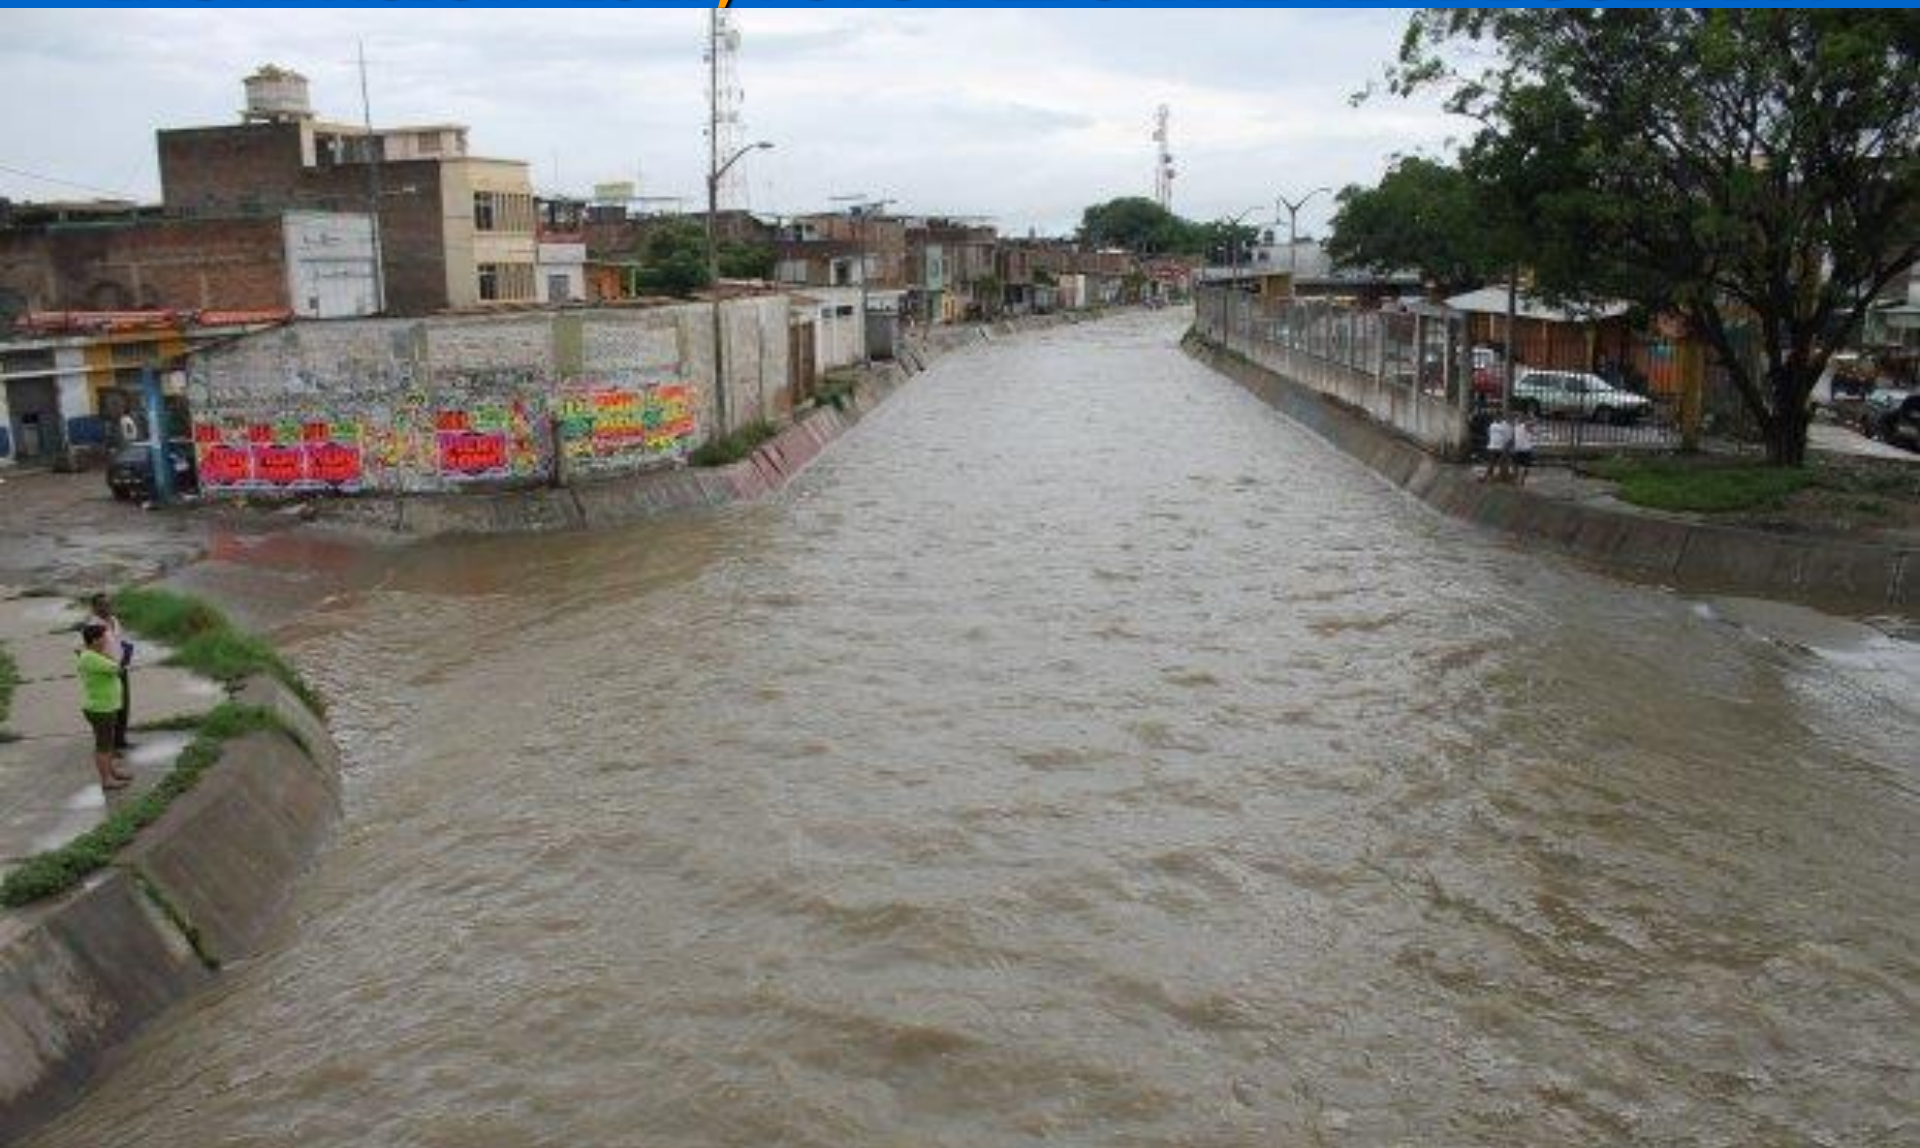
INUNDACIÓN 2017, FOTO DEL CANAL VÍA DE SULLANA

El Canal Vía de Sullana construido después de El Niño 1982-83. Cumplió sus funciones en el Niño 1997-98 y nuevamente durante El Niño de la costa de 2017.

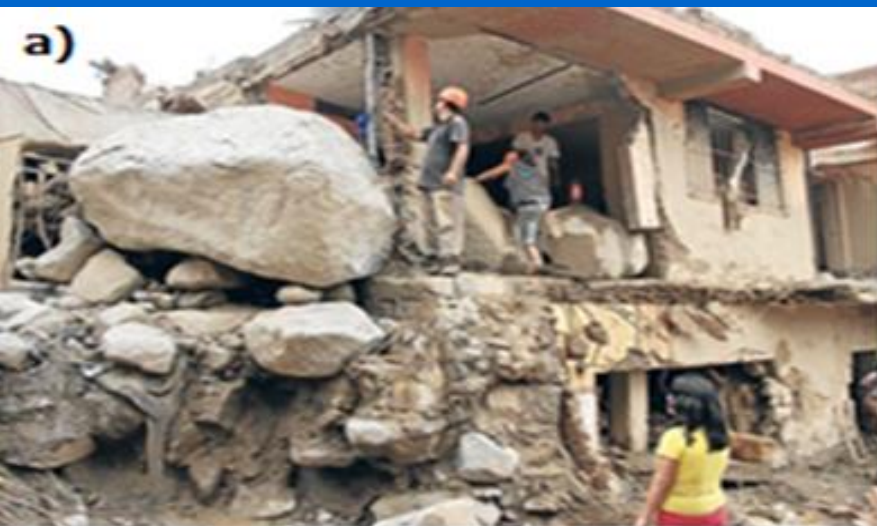
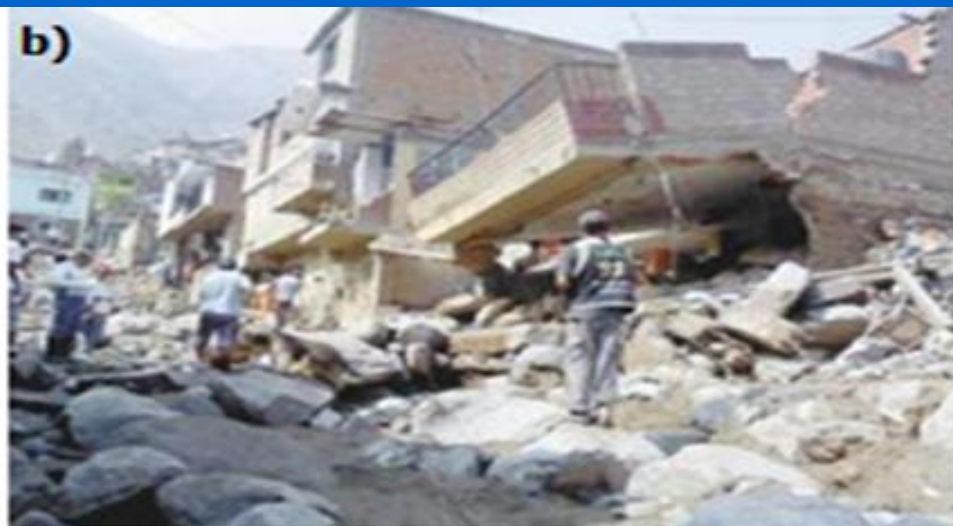
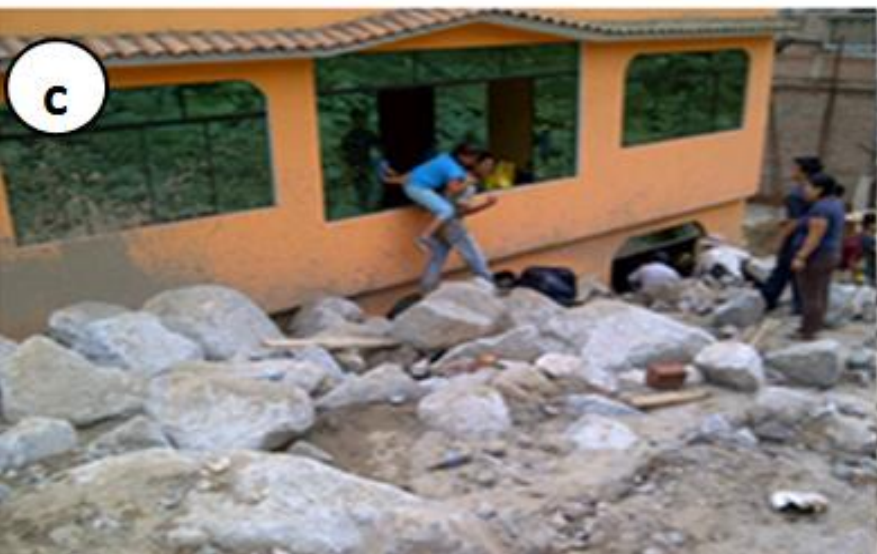
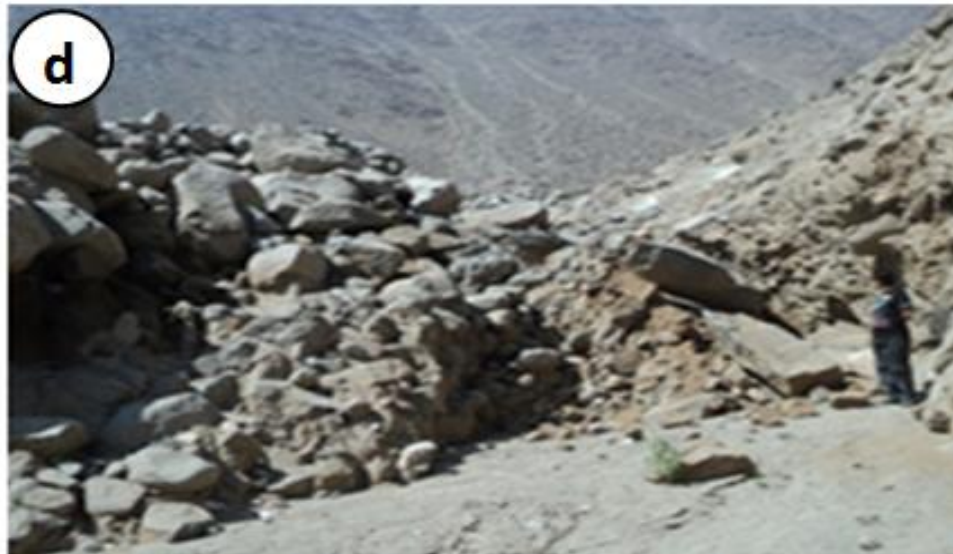
EFFECTOS DE HUAICOS DE 2012 EN LA QUEBRADA MARISCAL CASTILLA. (CHOSICA)

En el verano de 2012, huaicos con enormes rocas bajaron por las quebradas del lado izquierdo del río Rímac demoliendo numerosas viviendas. Fotos a), b), c) y d). En febrero y marzo de 2015 los huaicos afectaron las quebradas afluentes del río Rímac por el lado derecho. En Carossio, causó severa destrucción. El MVCS está realizando un gran esfuerzo para trasladar a los moradores que viven en sectores con peligro muy alto con "riesgo no mitigable". En enero de 2017 los huaicos volvieron a afectar quebradas de Chosica y áreas cercanas.

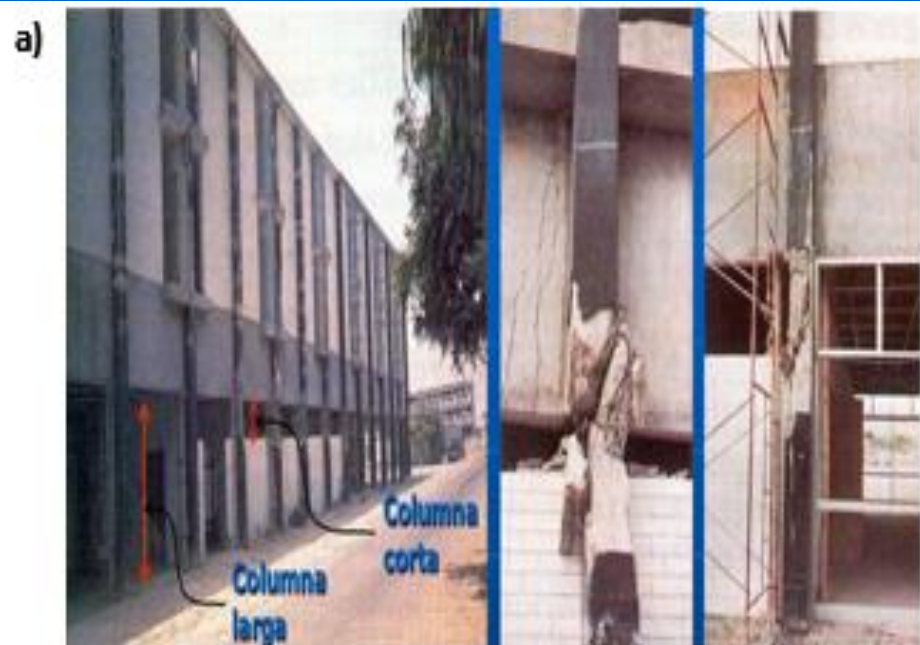
NORMA SISMORRESISTENTE NTE 0.30 DE 1997 ELIMINÓ EL DEFECTO ESTRUCTURAL DE COLUMNA CORTA

a) Daños por defecto estructural de columna corta. Muy común en el Perú también en los EE.UU. y Japón hasta hace unos 30 años. En la foto daños en un pabellón de aulas dañada en el terremoto de 1974.

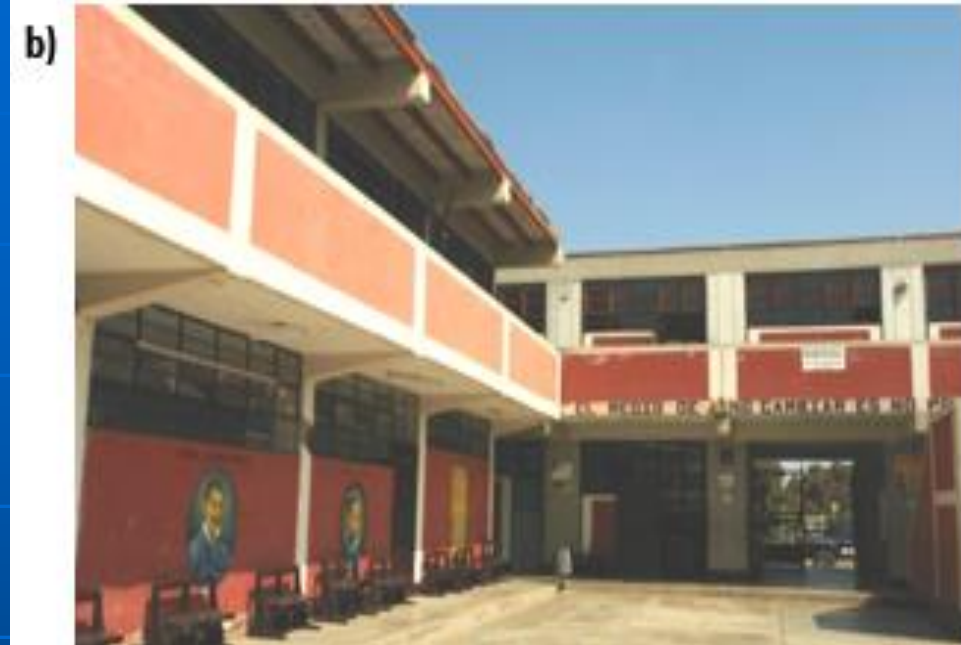
b) Colegio en San José de los Molinos, Ica. La de la izquierda fallo por columna corta. La de la derecha sin daños, diseñado con la Norma Sismo resistente NTE 0.30 de 1997 no sufrió daños.

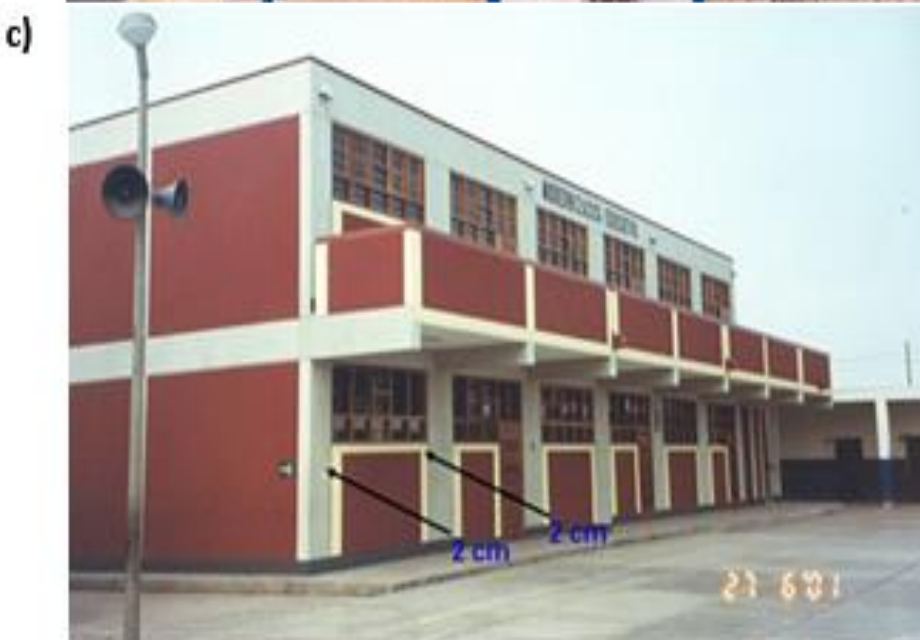
c) Centro educativo modelo peruano. Sin daños en los terremotos de 2001 y 2007.

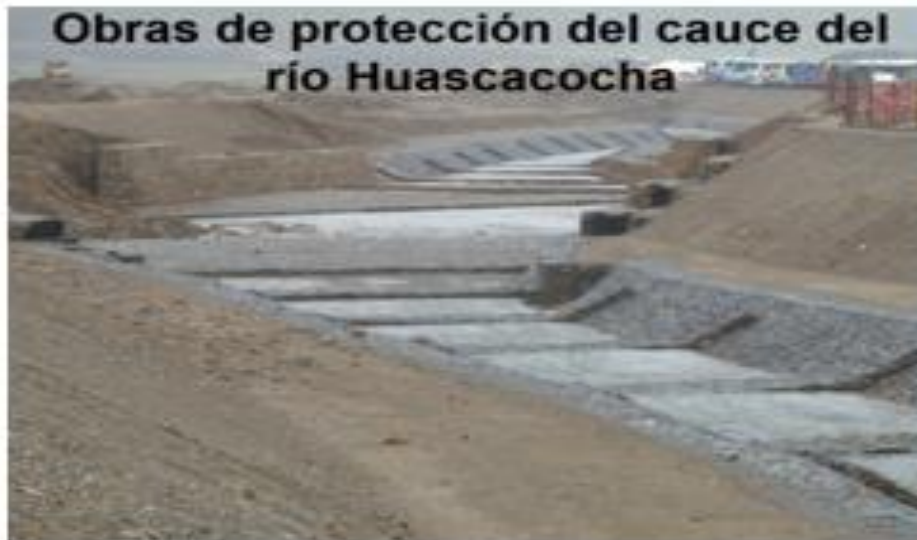
c) Una laguna drena sus aguas cruzando la nueva ciudad que esta adecuadamente protegido con la obra mostrada.

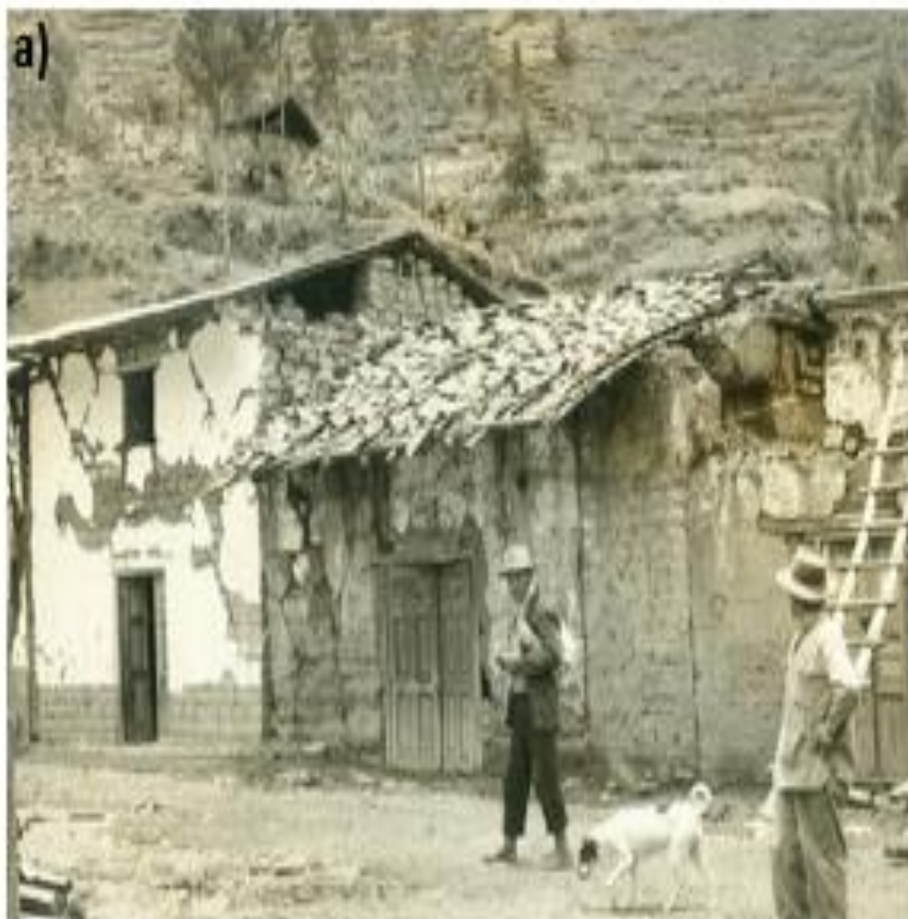
Viviendas de adobe en la Cordillera Negra, dañadas por el sismo de Ancash de 1963 con intensidad VI MMI, que presagiaba el gran desastre del terremoto de Ancash de 1970, que ocurriría 7 años después.

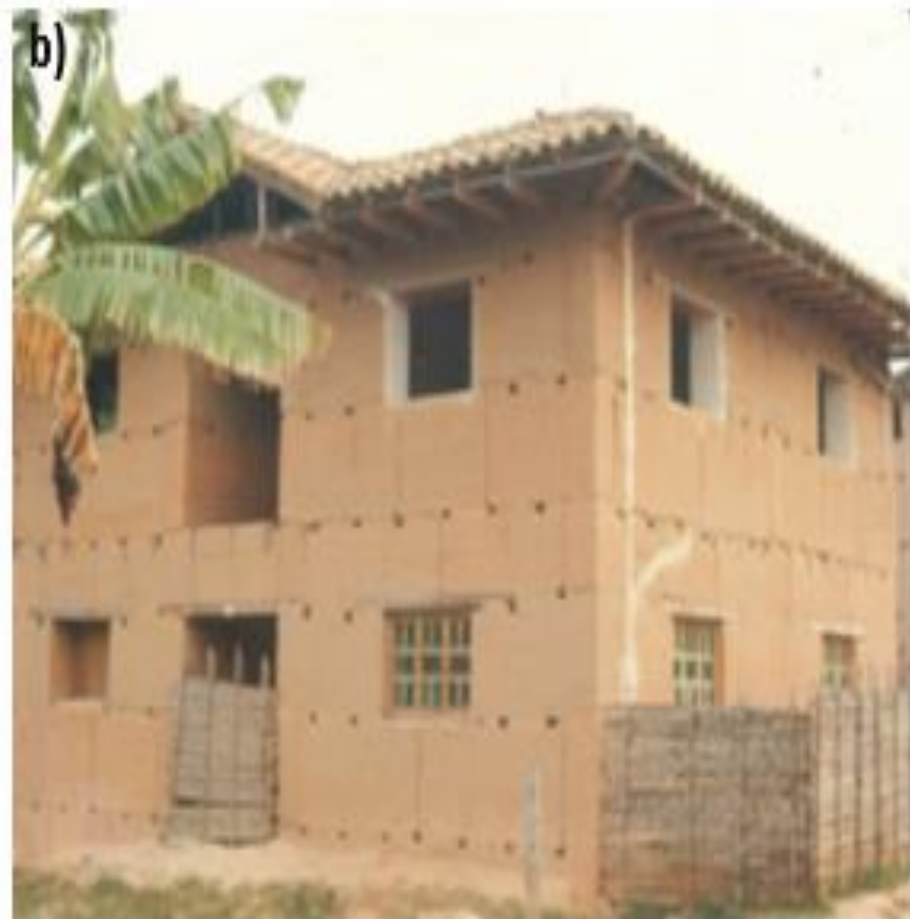
Impresionante casa de tapial una vez tarrejeada. Son construidas compactando suelo húmedo. Al secarse forman grietas que las debilitan aún más, sobre todo las que se forman cerca a las esquinas, por donde inician su colapso. Son verdaderas trampas mortales

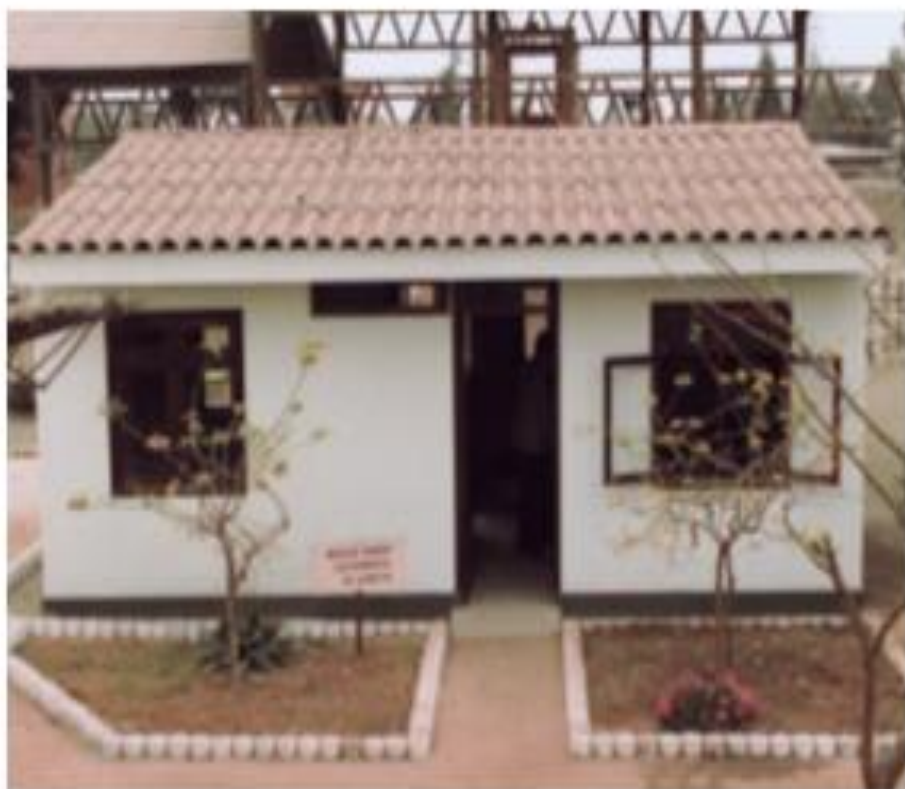
c) QUINCHA MODULAR PREFABRICADA

Atractiva vivienda construida en ININVI en la carretera Panamericana Norte.

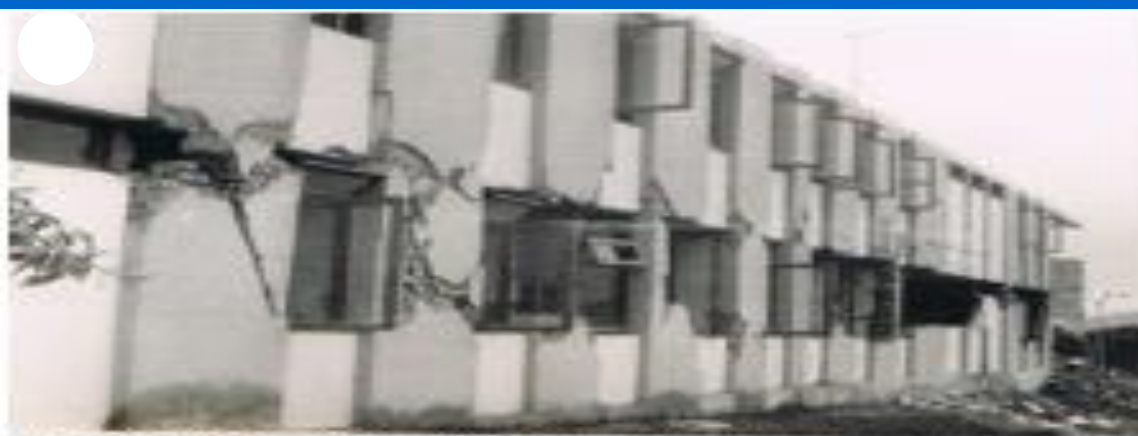
Hospital Regional de Chimbote. Daños muy severos en el 1er. piso.

Note que las columnas de la fachada principal e interiores y las vigas invertidas sobre el techo, forman un sistema espacial firmemente conectado entre sí, y con las nuevas columnas. Note que al adicionarsele el sistema de columnas y vigas el nivel de daños se reduce "3" grietas desplazamientos, a daños de nivel "1" fisuras, que desaparecen pintando las paredes, hasta que ocurra un nuevo sismo intenso dentro de 40-80 años.

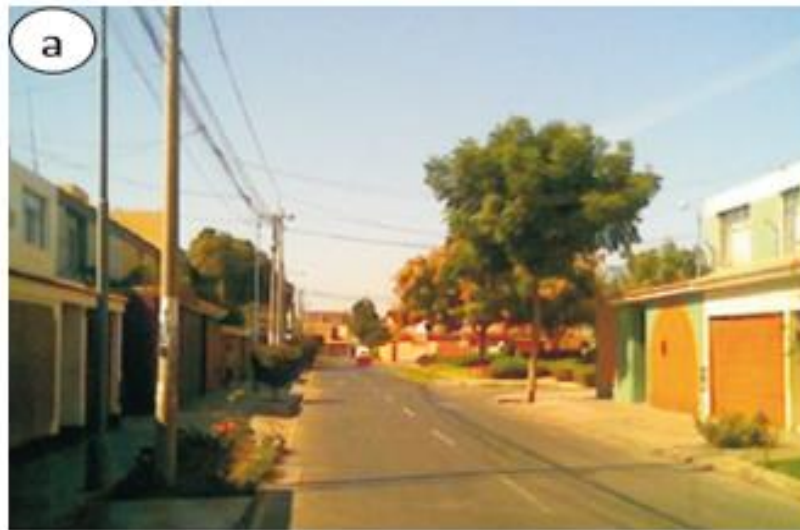
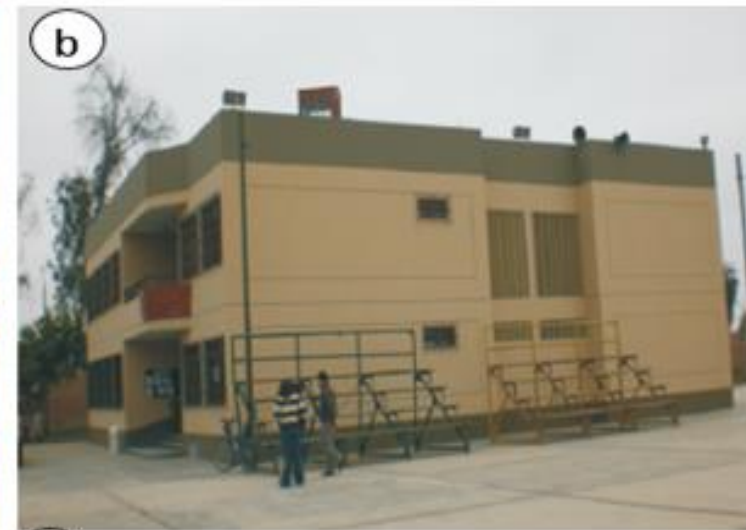
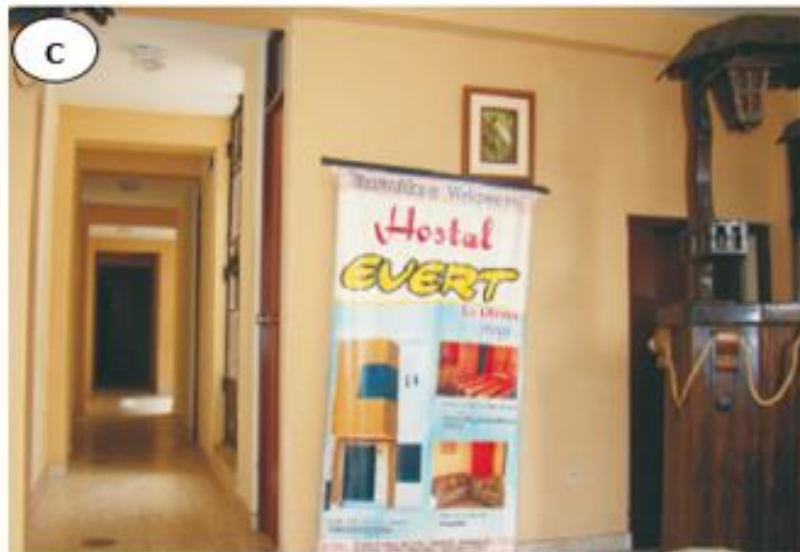
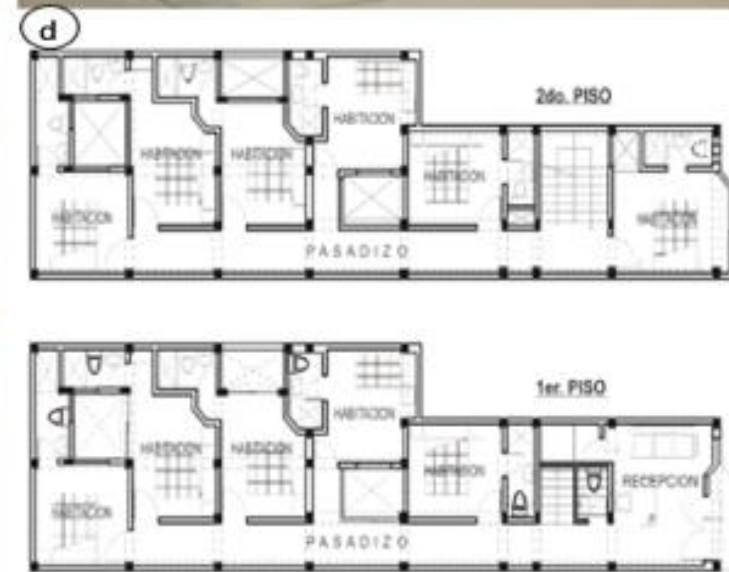
VIVIENDAS DE ALBAÑILERÍA CONFINADA SIN DAÑOS EN EL SISMO DEL 15 AGO. 2007

a) Zona residencial de Ica sin daños. Foto 22.AGO.2007. **b)** Edificio de Administracion del ISP de San Vicente, Cañete. Sin daños a pesar de ubicarse en suelo blando. **c)** Vista interior del hostel Evert en Pisco sin daños. Intensidad VIII MMI. **d)** Planta del hostel Evert, con columnas y vigas de refuerzo de concreto armado y densidad de muros adecuadas en ambas direcciones.

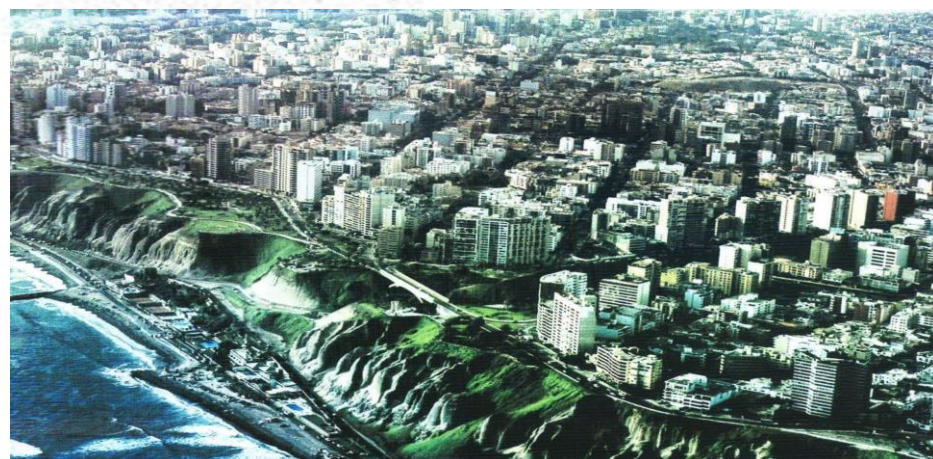
Vista Aérea Costa Verde. Distancia del pie del acantilado hasta la orilla del mar 40 a 80 m según los tramos de la costa.

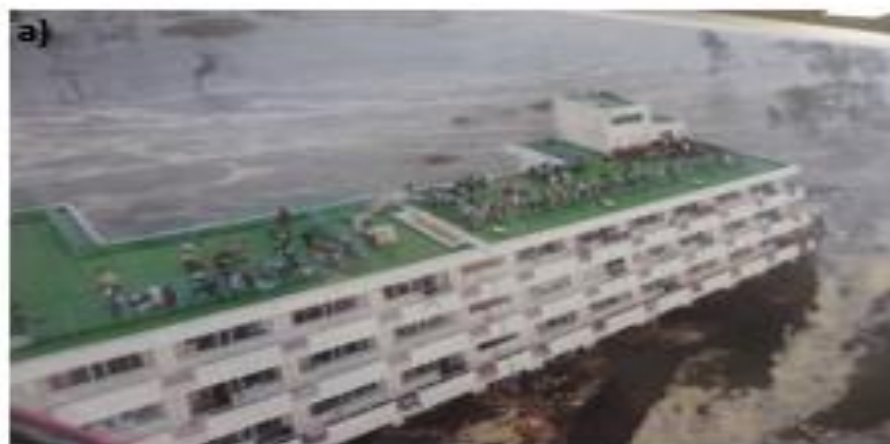
a) Un edificio en la parte baja de la ciudad de Sendai sirvió de refugio con acceso vertical en el tsunami de Tohoku de 2011.

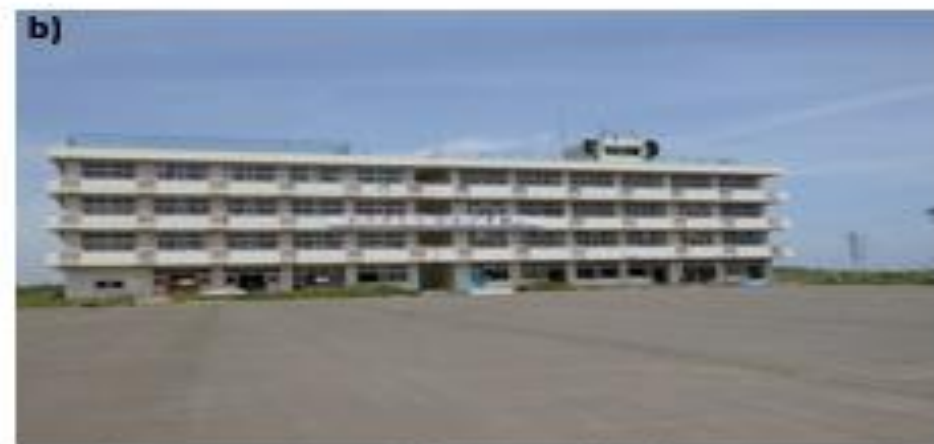
b) El edificio que sirvió de refugio, cuya foto fue tomada a fines de mayo de 2016. Note que en la torre que sobresale se ha colocado la alarma sonora.

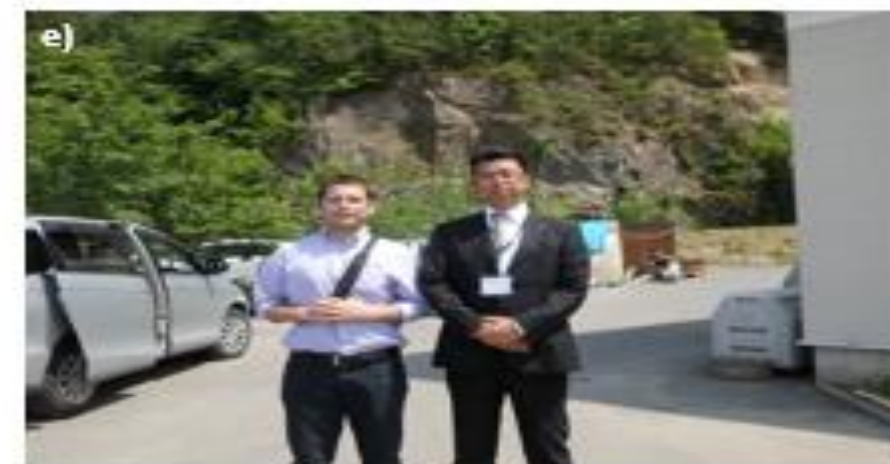
e) Refugio para la evacuación, a altura media que se inundó. Felizmente, los estudiantes decidieron seguir evacuando hacia un sector más elevado. Un funcionario del Sistema Educativo de Kamaishi y el Dr. Erick Mas, guiaron al autor en su inspección a Kamaishi.

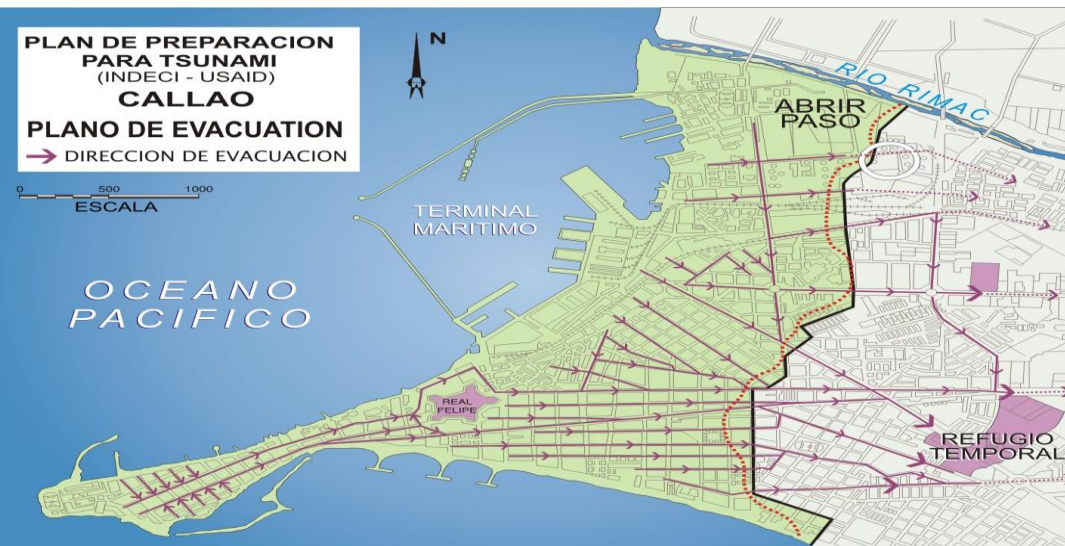
F-4.17. Rutas de evacuación y principal refugio temporal el parque Yahuar Huaca

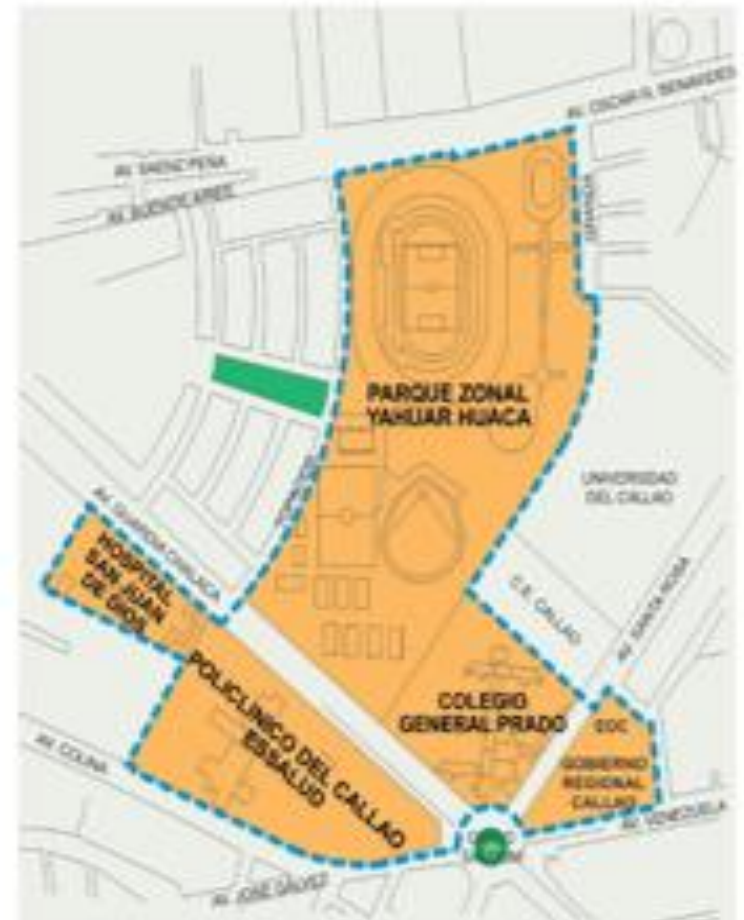
F-4.18. Planta del conglomerado de refugios en caso de tsunami.

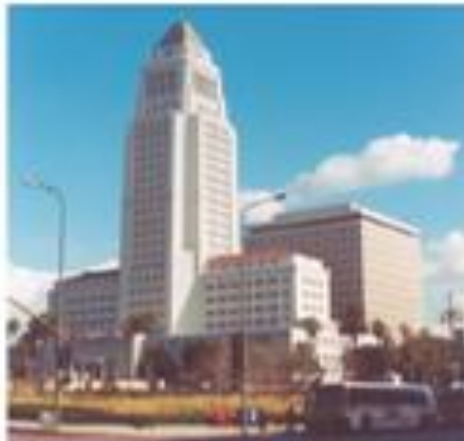
Municipio de los Ángeles CA.
(UNIDO & Prof. Kelly UC, Berkley)

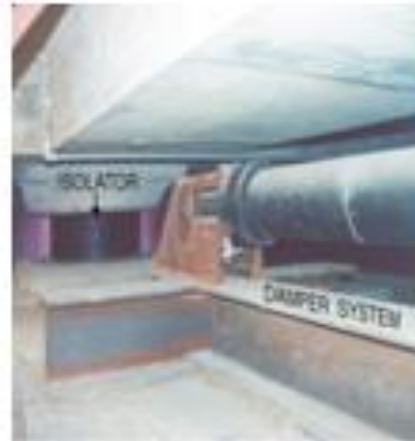
Doble sistema: de aislamiento y disipación de energía.
Fotos J.K.H.

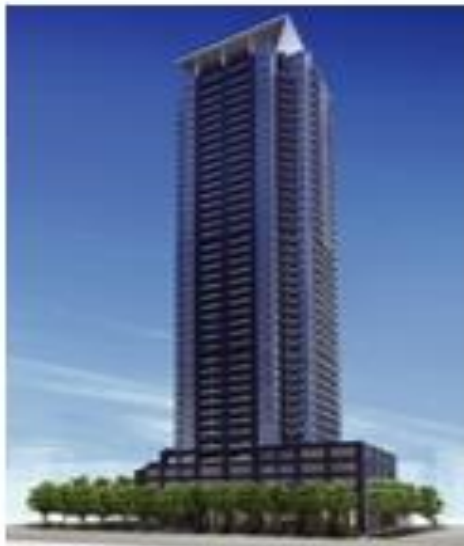
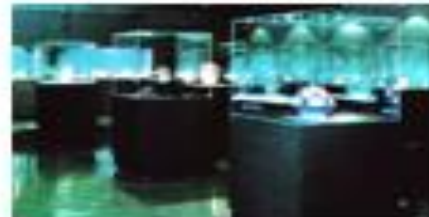
PROTECCIÓN DE OBRAS DE ARTE EN RASCACIELOS

- Edificio de 43 pisos aislado en su base

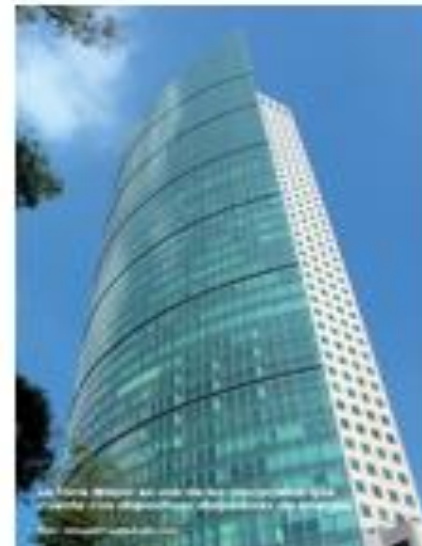
LA TORRE MAYOR Santiago de Chile

Tiene instalados sistemas de disipación de energía.
En Lima el edificio de la SUNAT, Miraflores de 14 pisos con disipadores de energía y protección de elementos no estructurales y contenidos.
En la actualidad se están instalando aisladores en hospitales y disipadores de energía en edificios nuevos y existentes.

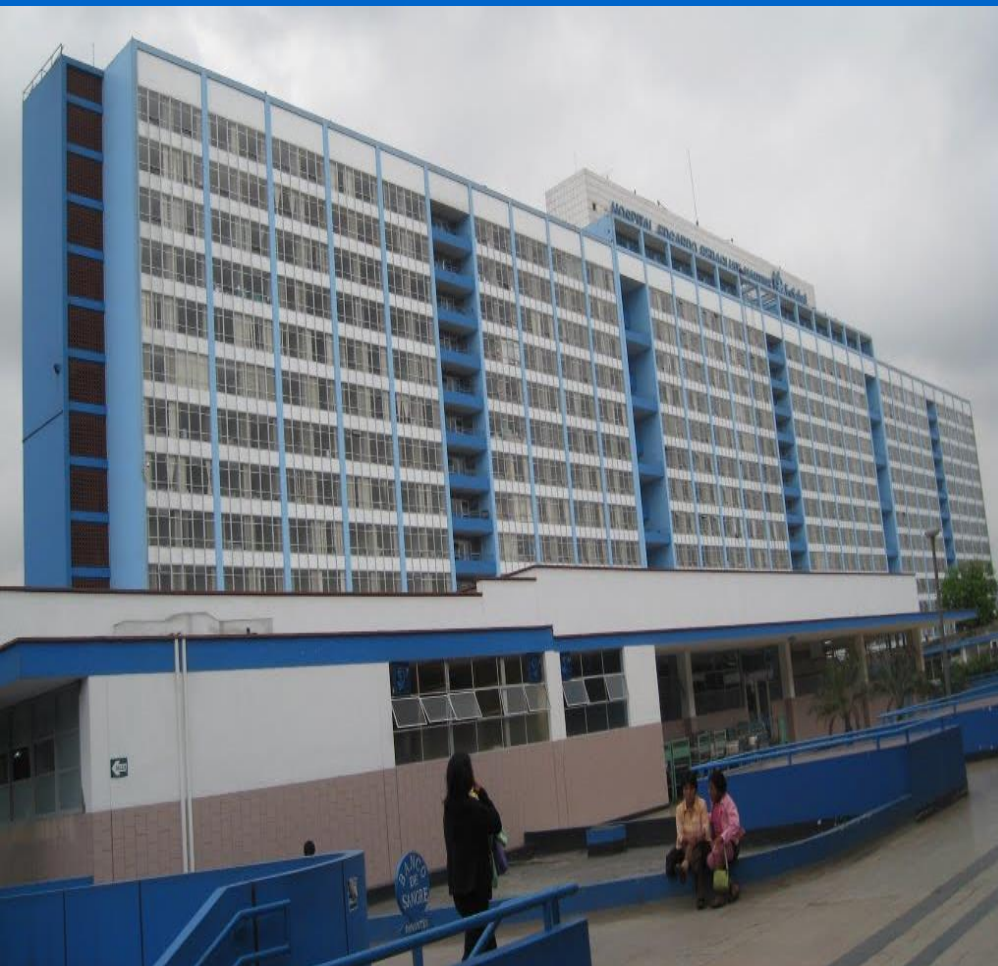
Hospital Edgardo Rebagliati Martins.
Por su importancia y capacidad podría ser un buen caso para instalar disipadores de energía y fijar de manera segura los equipos médicos
